## Test nebbia salina eseguito su particolari per occhialeria microfusi in lega MSC BR 15/S Ag e lega Rame-Berillio per comparazione

## RELAZIONE TECNICA INERENTE GALVANIZZAZIONE LEGA MSC BR 15/S Ag DELLA DITTA METAL SIL CAR S.N.C.

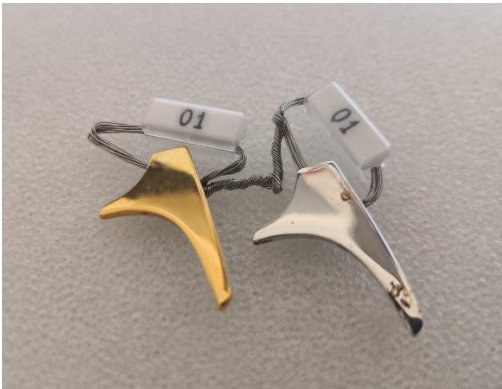
- Il campione n.01 presenta ossidazione evidente in 2 punti anteriori e 1 punto posteriore innescata da imperfezioni della fusione (punti di spillo/micro cricche)
- I campioni n.05 e n.06 presentano macchie superficiali scure in zone già sofferenti dalla fusione
- I campioni n.02, n.03, n.04 restano in ottime condizioni

*Lega BR 15/S Ag - Solo galvanica*

Visti i risultati del test si consiglia, dopo la galvanica flash, di eseguire una verniciatura a spruzzo con vernice trasparente epossidica seguita dalla relativa cottura. Questo permette di riempire quelle micro imperfezioni presenti dalla fusione ed invisibili ad occhio nudo (punti di spillo, micro cricche, ecc.), impedendo così all'agente corrosivo di ristagnare.

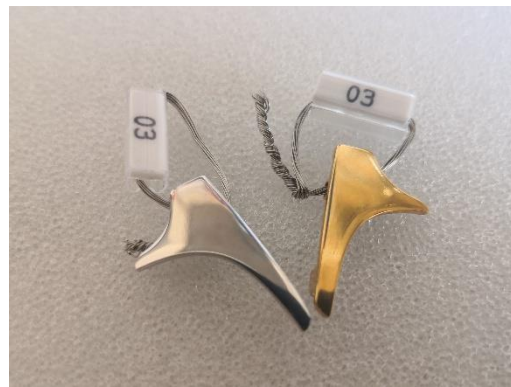
*Lega CuBe - Solo galvanica*

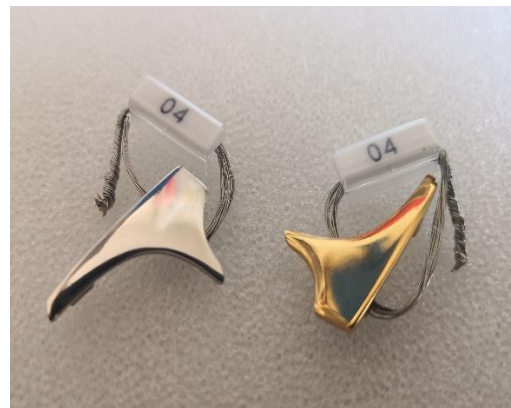
*Lega CuBe - Galvanica + Verniciatura*

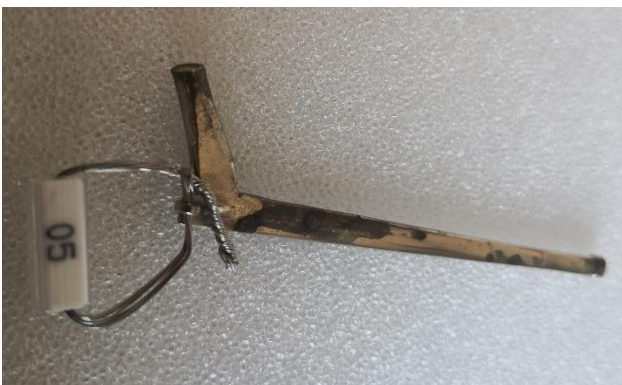
*Asta 05 lega BR 15/S Ag (solo lucidata)*

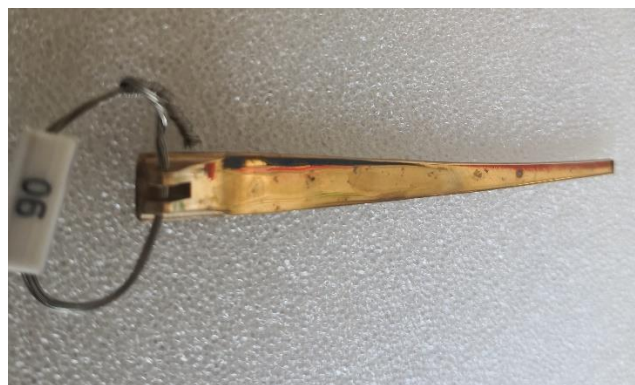
*Asta 06 lega CuBe (solo lucidata)*
