Test nebbia salina eseguito su particolari per occhialeria microfusi in lega MSC BR 15/S Ag, MSC BR 15/S Ag + 4% Nickel e lega Rame-Berillio

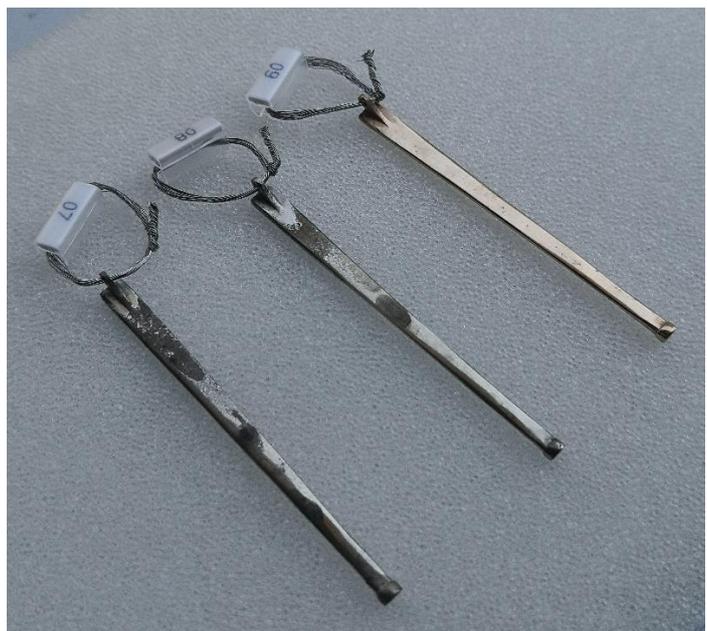
Aste dopo test (parte esterna)

- L'aggiunta del 4% di Nickel (Ni) nella lega MSC BR 15/S Ag (campione 08) ha sicuramente migliorato di un 25% circa la resistenza all'ossidazione della lega (confronto visivo aste 07 e 08). Resta purtroppo l'incognita di avere una superficie priva di imperfezioni fusorie in partenza.

- Il campione 09 presenta anch'esso delle micro macchie superficiali da ossidazione, in particolare nella parte interna dell'asta, dove si trova la finitura di qualità inferiore. (come si può notare nei vari particolari, la lucidatura interna dell'asta è spesso eseguita in maniera più approssimativa dall'operatore, anche per via della forma meno arrotondata).
